Onderzoek dijkbekleding: invloed vocht vraagt

Arjan de Looff; KOAC-NPC

In het stormseizoen 2003- 2004 werd het Wetterskip Fryslân geconfronteerd met schade aan de Friese zeedijk Westhoek – Zwarte Haan. Omdat de achtergrond niet duidelijk was werd KOAC-NPC ingeschakeld om onderzoek te verrichten naar de oorzaak en de omvang van het probleem en aanbevelingen voor een oplossing te doen. Uit het onderzoek van KOAC-NPC volgt dat de invloed vocht achteraf een lastig aan te tonen oorzaak voor de ontwikkeling van schade is. Het onderzoek heeft veel inzicht opgeleverd, maar geen absolute uitspraak over de oorzaak.

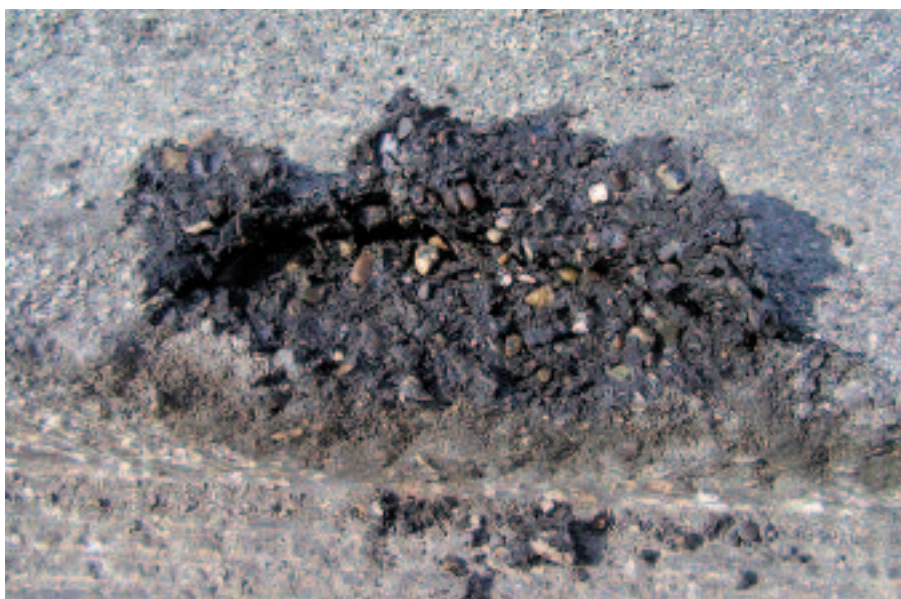
Schade aan oppervlakte.

In het stormseizoen 2003-2004, dus vlak na de goedkeuring, verdwenen grote schollen oppervlakbehandeling van de bekleding. Bij de inspecties bleek de samenhang van het onderliggende asfalt op die locaties gering en vraag was of ook de sterkte aan de onderzijde van de

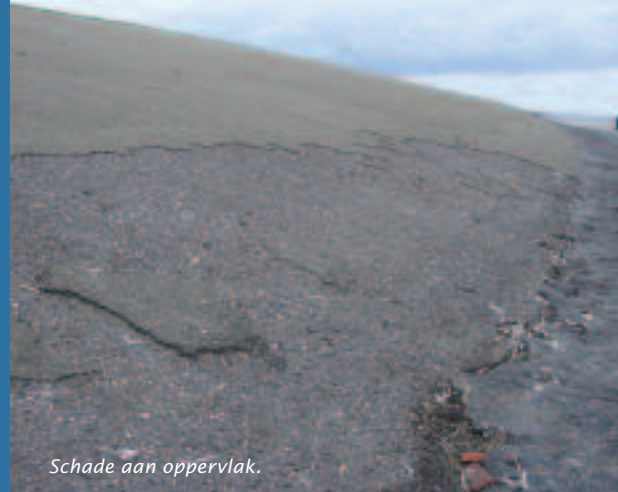
Schade aan oppervlak.

bekleding, waar de grootste spanningen en rekken onder golfbelasting optreden, was aangetast. Om dit te bepalen zijn de breuksterkte en de vermoeiingseigenschappen van het asfalt ter plaatse van de schadelocaties bepaald. Uit berekeningen met GOLFKLAP bleek dat de sterkte van het aangetaste asfalt onvoldoende was. Om de omvang van het probleem vast te stellen zijn infrarood en grondradarmetingen uitgevoerd. De betrouwbaarheid hiervan bleek echter onvoldoende. Daarom zijn er elke kilometer sleuven in het asfalt gefreesd en is een inspectie uitgevoerd waaruit bleek dat de aantasting in het hele dijkvak voorkwam. De meeste aantasting was aanwezig aan de boven- en onderranden van de bekleding, bij de aansluiting met de onder- en bovenliggende bekledingen. Dit is de voornaamste reden dat het probleem in 2003 bij de veiligheidsbeoordeling niet is opgemerkt; valgewicht deflectiometingen worden enkele meters uit de overgangsconstructies uitgevoerd omdat deze rand de meetresultaten verstoort.

onacceptabel hoog risico. Daarom heeft het Wetterskip Fryslân besloten de asfaltbekleding van het dijkvak zo spoedig mogelijk te reconstrueren.

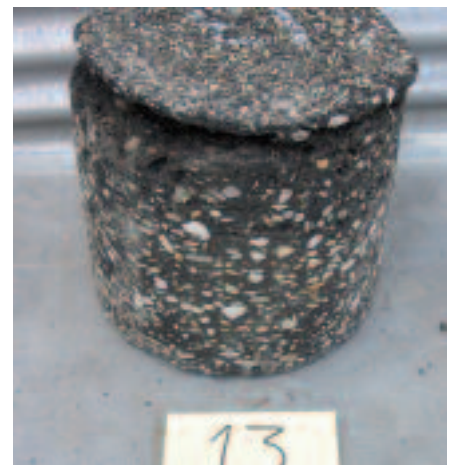
Boorkern.

Bij de aanvang van het onderzoek was één ding al duidelijk: water speelt in het proces van aantasting een belangrijke rol. Gebleken is dat het aangetaste asfalt een hogere holle ruimte heeft en dat de holle ruimte van het asfalt aan het oppervlak in de loop van de tijd is toegenomen. Uit het onderzoek volgde dat een aantal mogelijke oorzaken kon worden uitgesloten. Zo bevat het asfalt geen

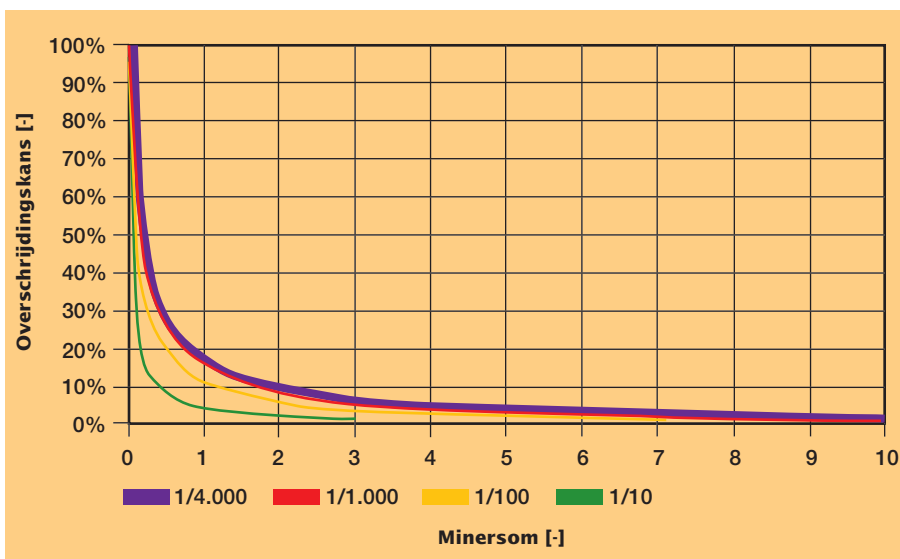
baar met de stijfheid van het asfalt en de ondergrond, de laagdikte en de vermoeiingseigenschappen. Met het computerprogramma GOLFKLAP kan uit deze informatie de vermoeiingsschade aan de asfaltbetonbekledingen na de te weerstande storm worden berekend. Deze schade wordt uitgedrukt in de Minersom. Als de Minersom nul bedraagt, is er theoretisch geen schade, bij een Minersom groter of gelijk aan één is het materiaal volledig vermoeid. Met de faalkansanalyse wordt niet slechts één Minersom bepaald maar een kansverdeling van de Minersom. Door deze analyse uit te voeren bij verschillende belastingniveaus kan de kans op bezwijken van het asfalt bij deze niveaus worden bepaald. Om de ernst van de situatie beter in te kunnen schatten is de analyse uitgebreid voor de frequenties 1:10, 1:100 en 1:1000 per jaar. Daartoe heeft WL|Delft Hydraulics de hydraulische randvoorwaarden bepaald en voerde KOAC-NPC de berekeningen naar de faalkansen van het aangetaste asfalt uit. Het resultaat was verontrustend: onder maatgevende omstandigheden (1:4000 per jaar) zou 20 % van het aangetaste asfalt bezwijken.

Overschrijdingskans van de minersom voor hydraulische belastingen met verschillende overschrijdingsfrequenties.

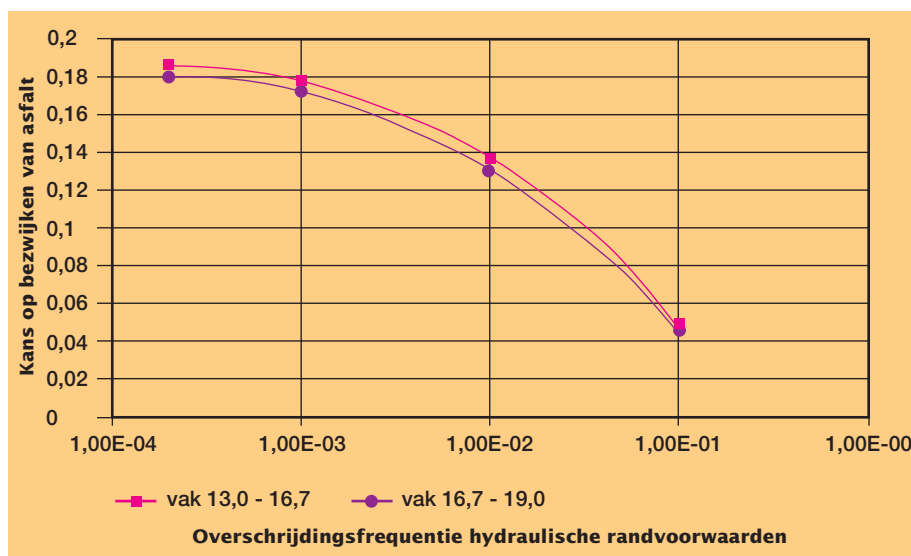
Uit de analyse bleek dat de kans op bezwijken van het asfalt zelfs bij een storm die één keer per tien jaar voorkomt circa 5 % bedraagt. Dit is een

Kans op bezwijken van het asfalt afhankelijk van de overschrijdingsfrequentie van de hydraulische belastingen.
