Ontwerpers opgelet!

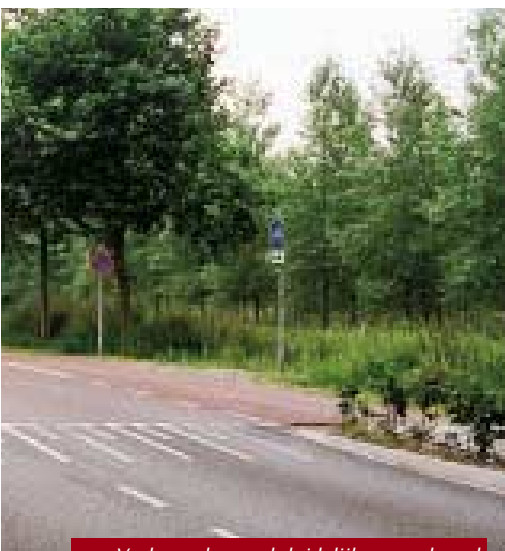
Verkeersdrempel duidelijk gemarkeerd
