Duurzaam Bouwen op de

Frezen deklagen

Ir. J.M. Hartjes; Vermeer Infrastructuur B.V.
Ing. G.M. Bos; Provincie Flevoland
S. van den Berg; Grontmij Verkeer &
Infrastructuur B.V.

Gooiseweg

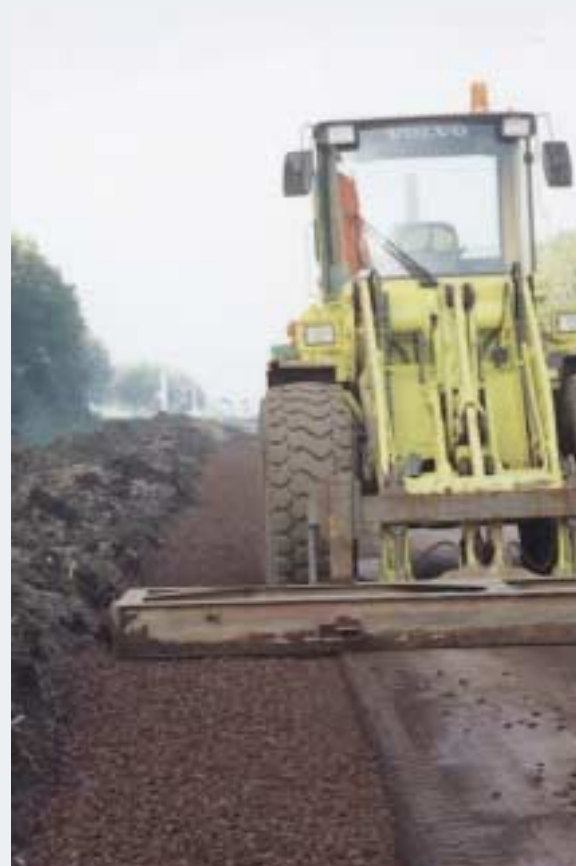
Afwerking bermkoffer met lava

overeen te komen met de diepte waarop de drain ligt. De koffer heeft uiteindelijk een diepte van zo'n 70 cm gekregen. De koffer is gevuld met lava. Lava is weliswaar geen secundair materiaal, maar in dit geval werkt het toepassen van een secundair materiaal juist ongunstig. De kans dat run-off water verder wordt vervuild door contact met een secundair materiaal is aanwezig. De lava is een poreus materiaal waardoor begroeiing de kans krijgt de lavakoffer te bedekken en in de lava kan een gunstig klimaat ontstaan voor bacteriën die een zuiverende werking hebben op het run-off water.

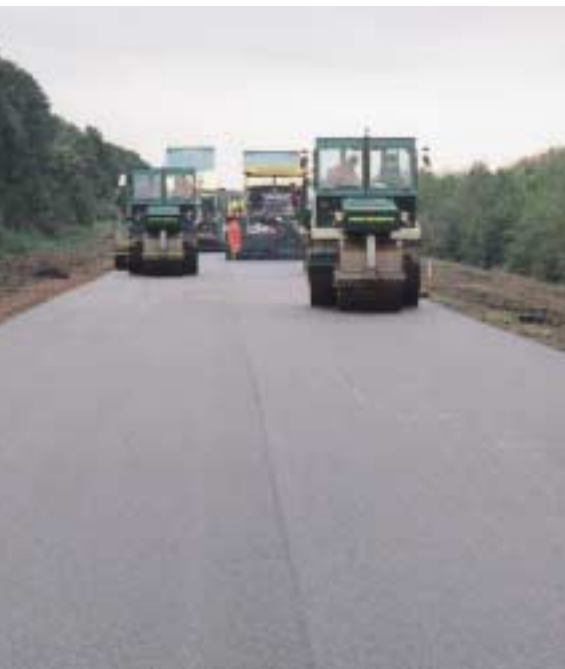
Deklaag in één werkgang met twee afwerk machines

- van de bestaande constructie wordt minimaal 100 mm asfalt onder profiel gefreesd;
- daarop wordt gemiddeld 60 mm steenslagasfaltbeton 0/22 aangebracht, waarbij een correctie ten opzichte van het bestaande profiel plaatsvindt tot 2% afschot in de nieuwe situatie (de verharding ligt op één oor);
- Op de uitvullaag wordt 20 mm Micropave® aangebracht.

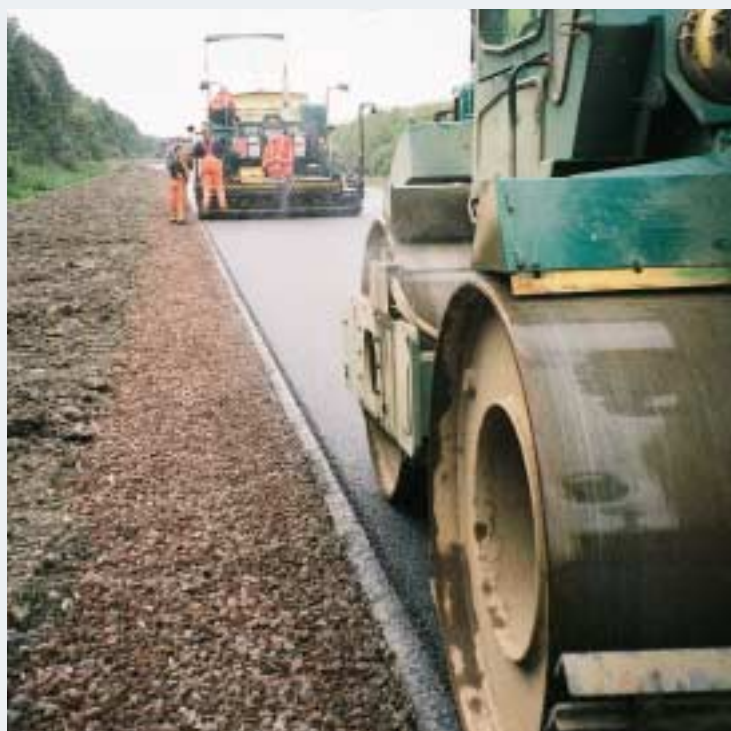
Wals procedure vraagt bij dunne deklagen vakmanschap

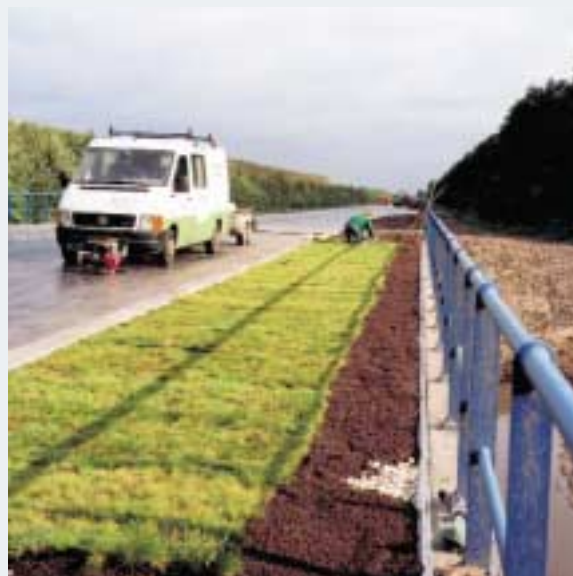
Groenstrook op viaducten

De onderdoorgangen van de bestaande kunstwerken zijn zo aantrekkelijk mogelijk aangepast voor dieren om juist deze plaats kiezen om de Gooiseweg te passeren. Daartoe worden obstakels zoveel mogelijk verwijderd en wordt een soort van geleiding gemaakt naar de onderdoorgang. Op plaatsen waar geen kunstwerk aanwezig is, zijn extra maatregelen getroffen om het wild te geleiden. Op de kunstwerken was een vrijliggende strook beschikbaar. Deze strook is gebruikt om een passage over de tochten te creëren. Op het beton is een groenconstructie aangebracht vergelijkbaar als bij een daktuin. Een combinatie van geselecteerde grassen en sedum zorgt voor een optimale begroeiing gedurende het gehele jaar.
