De A59 ijzersterk gerenoveerd

De rijksweg A 59 tussen Zonzeel en Terheijden ligt in een gebied met plaatselijk een veenachtige bodem. In april 1987 is de verharding van 240 mm ongewapend beton met een fundering van schraal beton aangebracht op een zandpakket van één meter. Tot een diepte van vier meter vond vooraf een grondverbetering plaats. In 2001 is 130.000 m² gerenoveerd met een gewapende asfaltoverlaging.

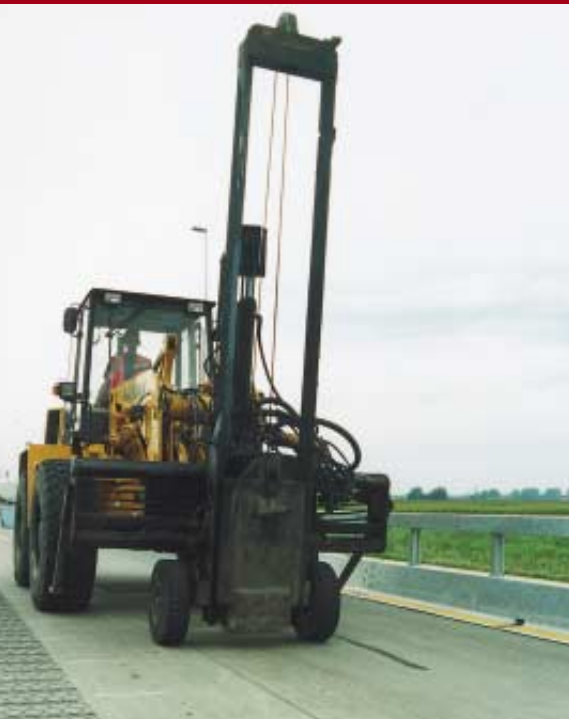
Ontspannen betonverharding volgens guillotine methode

Eerst is de betonbaan gebroken met de zogenaamde “guillotine methode” om de restspanningen in de betonplaten te reduceren. Om de twee meter liet men een gewicht vallen om de platen volledig te breken. Na deze gang was de weg nog voldoende vlak om daar direct op te mogen werken. Nadat de wapening was aangebracht is deze voorzien van een kleeflaag. Dit is alleen noodzakelijk op een betonverharding om de hechting te verbeteren. Vervolgens is de emulsie asfaltbeton aangebracht die na enkele uren is overlaagd met 70 mm STAB. Totaal is er 130.000 m² gerenoveerd met in de weekenden een dagproductie van

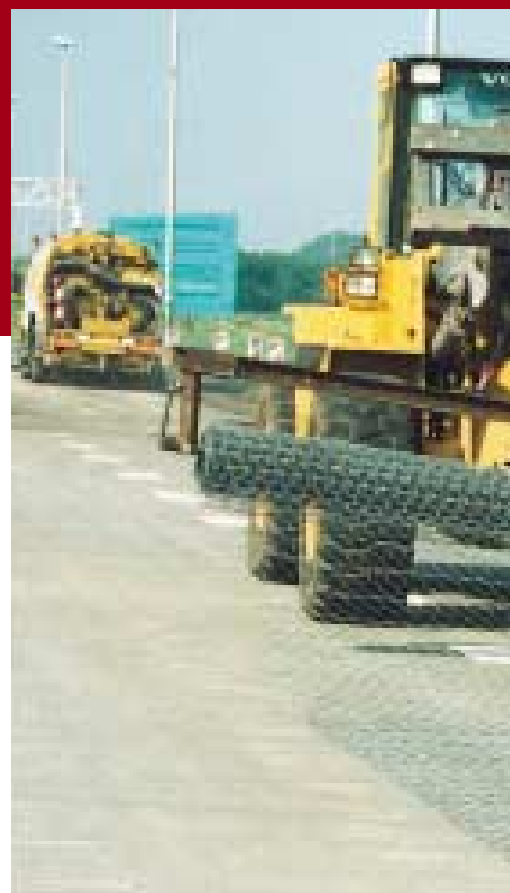
Uitrollen wapening

Op het wegdek wordt het stalen net uitgerold op de bestaande verharding. Vooraf eventuele lokale oneffenheden wegwerken en verontreinigingen verwijderen. Ook de markeringen bij voorkeur

affrezen. Het begin wordt met nagels vastgezet en de rollen worden vervolgens alleen aan elkaar gekoppeld. Alleen waar nodig zijn eventueel nagels bij te plaatsen. Het vastzetten vindt plaats met

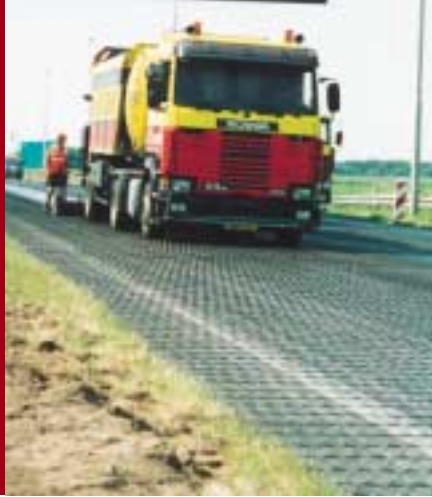
Uitrollen wapening

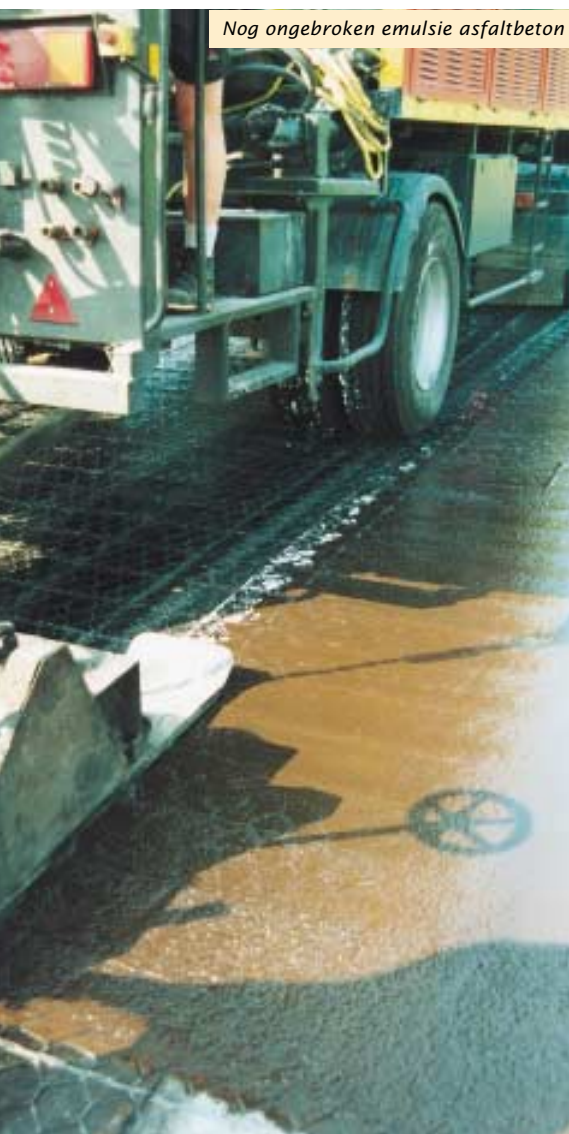
Nog ongebroken emulsie asfaltbeton

emulsie asfaltbeton. Na een paar uur kan de asfaltverharding worden aangebracht. Een wegbeheerder kan, afhankelijk van de intensiteit en omstandigheden (veiligheid!), het verkeer tijdelijk over de EAB laten rijden.

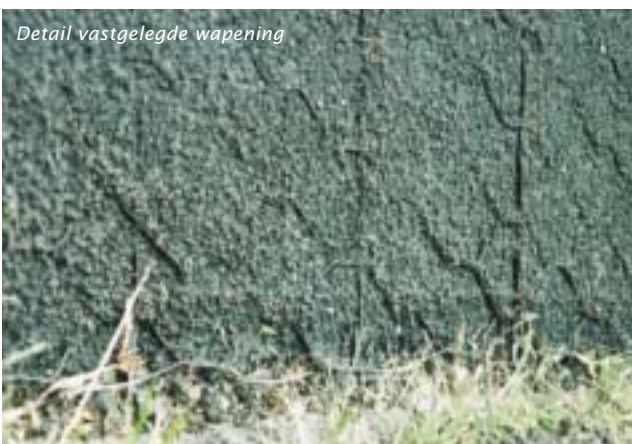
Detail vastgelegde wapening
