Metamorfose van asfalt

Het verschijnsel is bij iedereen wel bekend. Wanneer de tijdelijke wegenverf of thermoplast markering van een asfaltweg verwijderd wordt, verdwijnt in alle gevallen tezamen met de markering ook een deel van de toplaag van de asfaltweg. Lelijke beschadigingen ontstaan die, vaak onder invloed van verkeer en UV-licht, zorgen voor een snellere veroudering van het asfalt. Een probleem waar Ballast Nedam Infra Specialiteiten na uitgebreid onderzoek een goede en eenvoudige oplossing voor heeft gevonden.

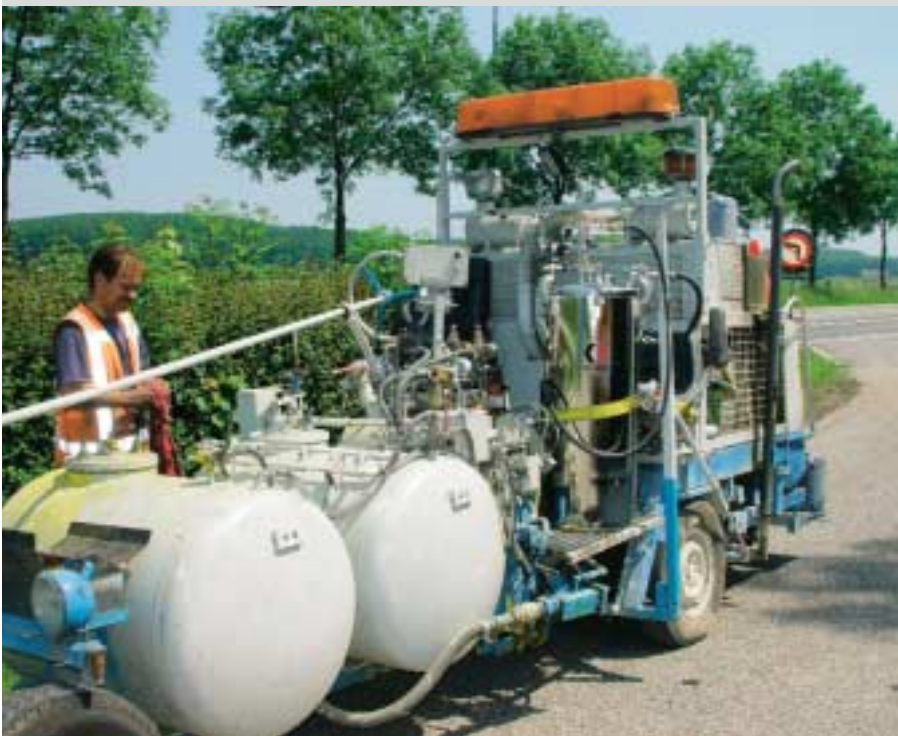
De machine voor reconditionering

Het aanbrengen van de speciale emulsie gebeurt met een speciaal voor dit doel-einde geschikt gemaakte markeerunit. De juiste dosering en samenstelling wordt gegarandeerd. Door de bijzondere methode van aanbrengen kan tevens de spuitbreedte worden ingesteld, waardoor geen groter oppervlak dan nodig wordt

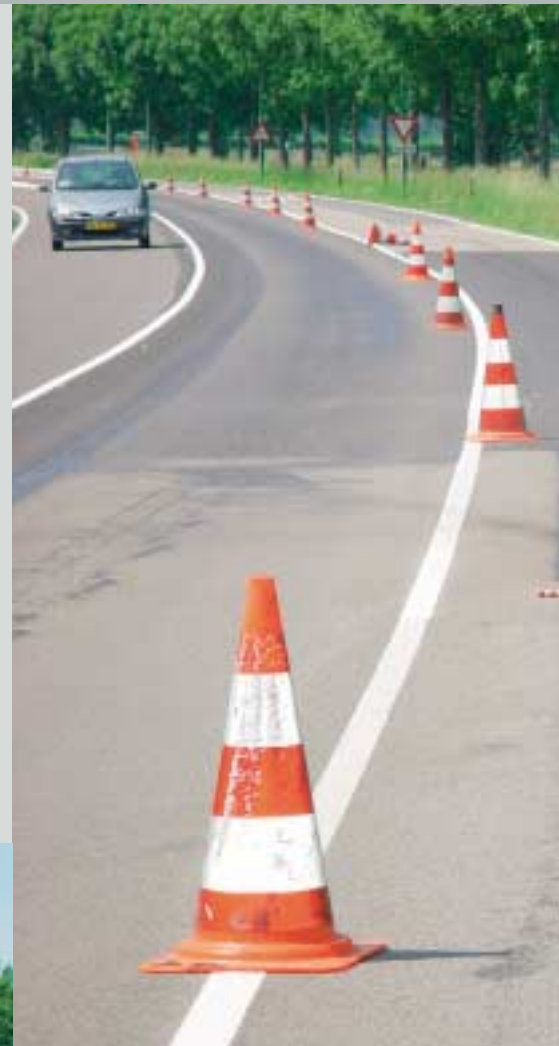
Sealing in bedrijf

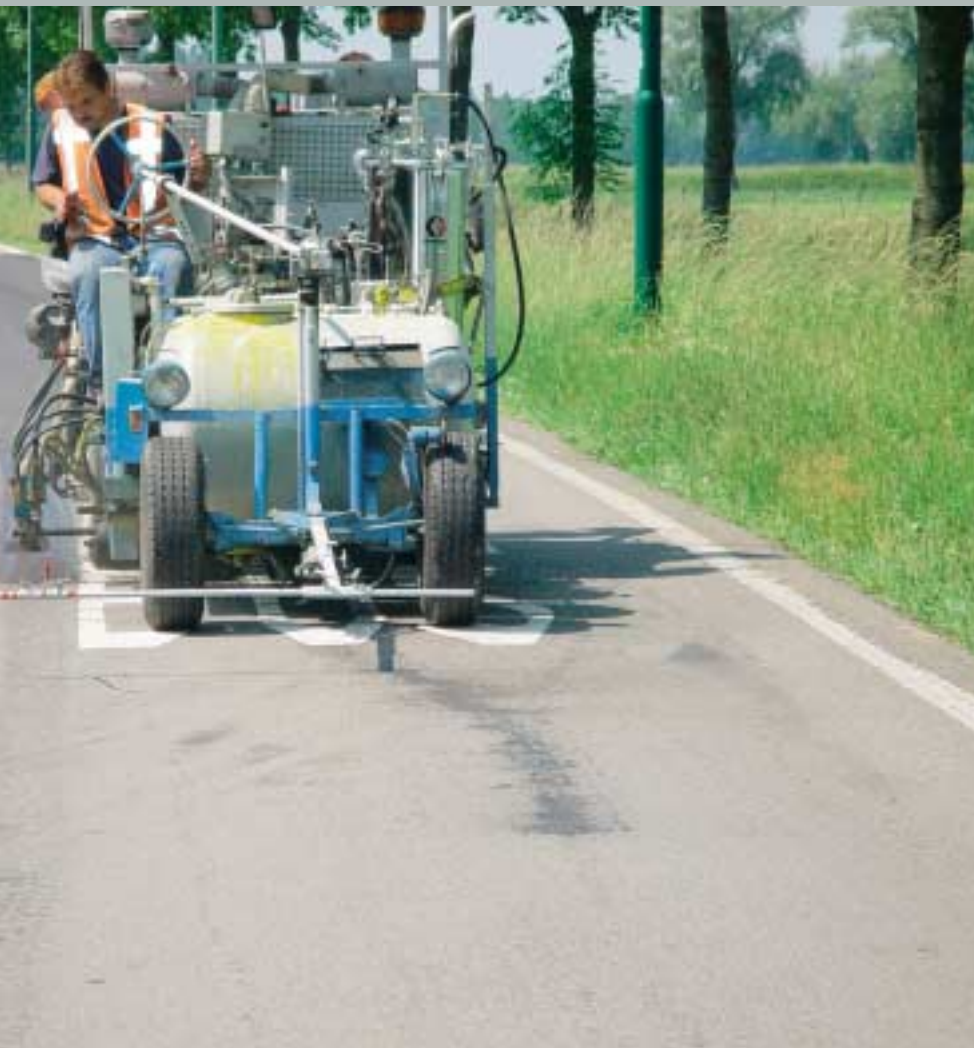
eenvoudige oplossing. Door het aanbrengen van deze verjongingscrème voor asfalt, een speciale emulsie die in staat is in de asfaltconstructie te dringen, wordt de bitumenhuid hersteld. Het hechtvermogen van de bitumen en de soepelheid van de asfaltconstructie worden hierdoor verbeterd. Rafeling wordt hierdoor voorkomen en de levensduur van het asfalt wordt zo verlengd. Tevens ontstaat zo een goede ondergrond waarop probleemloos nieuwe markeringen kunnen worden aangebracht.

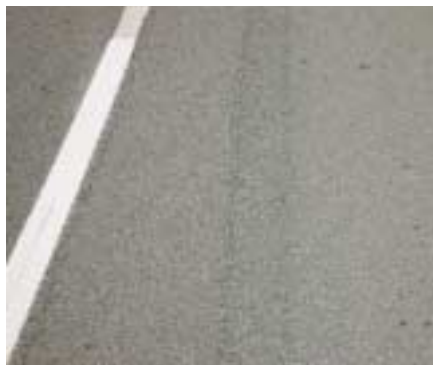
Beschadigd wegdek

Wanneer op een bestaande asfaltdeklaag tijdelijke of definitieve markering van wegenverf of thermoplast verwijderd wordt, gebeurt dit meestal met grit- of waterstralen. Helaas wordt met deze methode niet alleen de wegmarkering verwijderd maar ook een deel van de bitumen van de toplaag van de asfalt-

constructie. Door dit verwijderen van een deel van de bescherming van de toplaag, ontstaan de 'eerste rimpels'. De veroudering van het asfalt wordt nog eens versneld onder invloed van weersomstandigheden – met name door het UV-licht van het zonlicht – en het verkeer. Het asfalt verliest zijn samenhang aan het oppervlak, steenslag komt los en de kwaliteit gaat met sprongen achteruit.

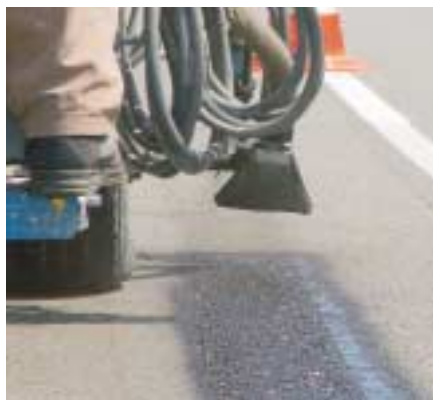
Detail sealen

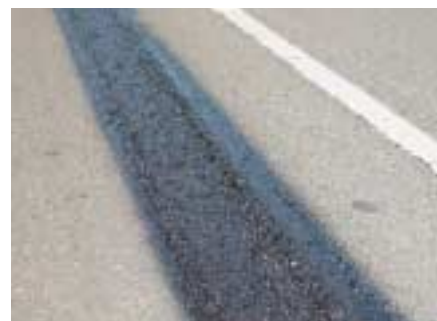
Na het sealen, voor het afstrooien

behandeld. Nadat de emulsie is aangebracht, wordt dit afgestrooid met een mineraal in de kleur van de bestaande asfaltverharding om het kleurverschil zo gering mogelijk te houden.

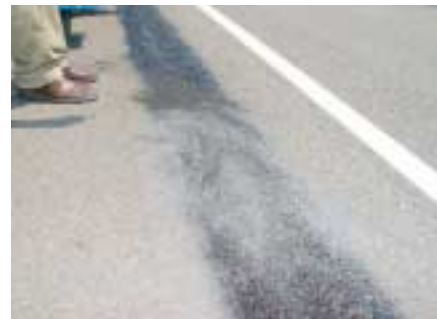
Afgestrooid deel
