# Onderhoud en reparatie Ze

door F. Boerhout,  
Kwaliteitsmanager Aannemingsmaatschappij Van Gelder B.V.

In de VIANED lezingen, die in het afgelopen winterseizoen regionaal zijn gehouden, is het thema Zeer Open Asfaltbeton met een drietal presentaties nader toegelicht. Van één van deze onderwerpen met de titel "Onderhoud en Reparatie van Zeer Open Asfaltbeton" volgt in dit artikel een nadere uiteenzetting.

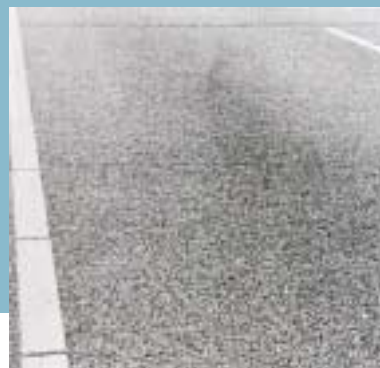
Schadebeeld: zeer lichte rafeling

Het meest voorkomende schadebeeld bij steenskeletmengsels zoals SMA, (tweelaags-) ZOAB en dunne asfaltdekklagen is rafeling. In tegenstelling tot de dichte asfaltdekklagen is dit schadebeeld meestal maatgevend en eenmaal geconstateerd ontwikkelt dit beeld zich veelal in een snel tempo. Het schadebeeld rafeling wordt afhankelijk van de mate waarin het zich voordoet onderverdeeld in zeer licht, licht, matig en ernstig. Om de classificatie van dit schadebeeld enigszins inzichtelijk te maken zijn van elke groep twee voorbeelden opgenomen.

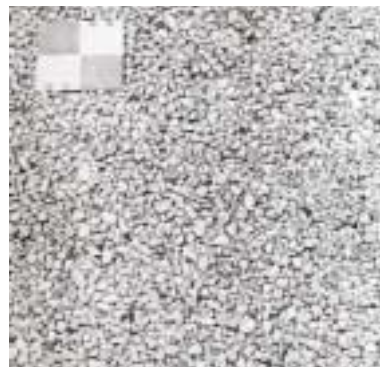
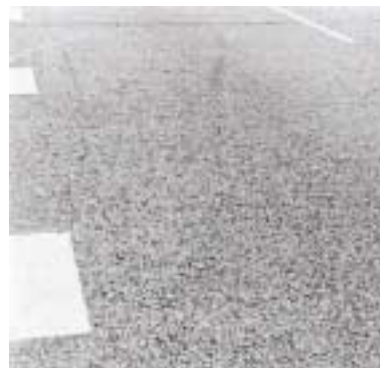
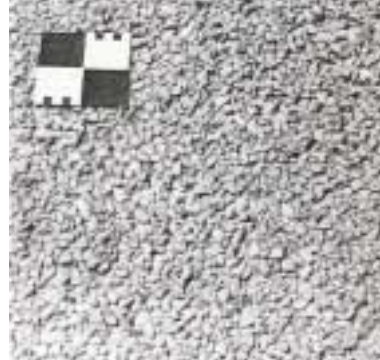
Schadebeeld: lichte rafeling

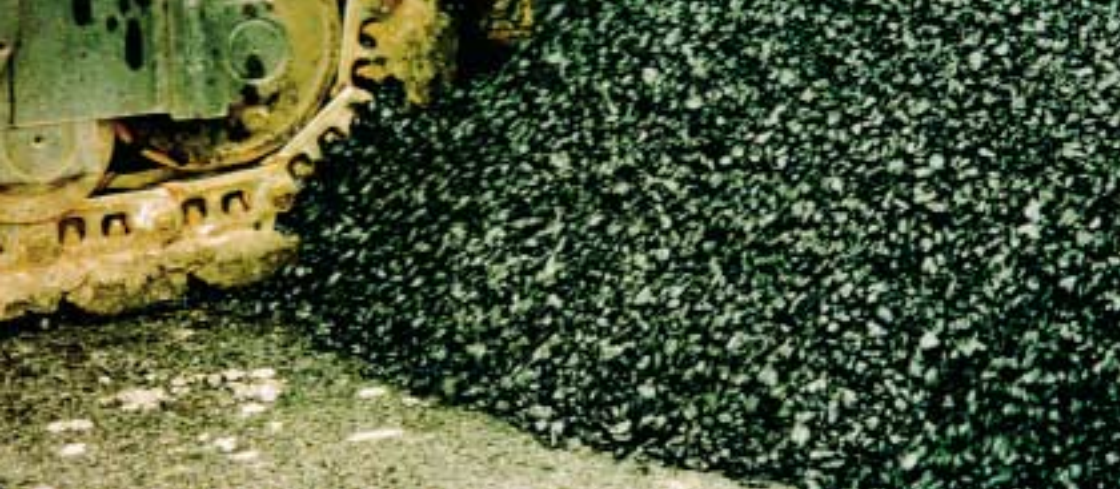
Spreiden ZOAB-mengsel

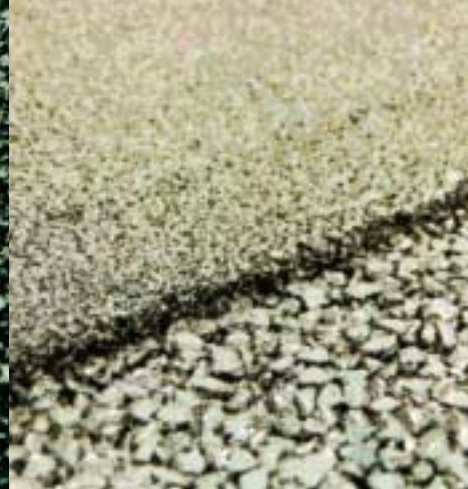
Tweelaags ZOAB

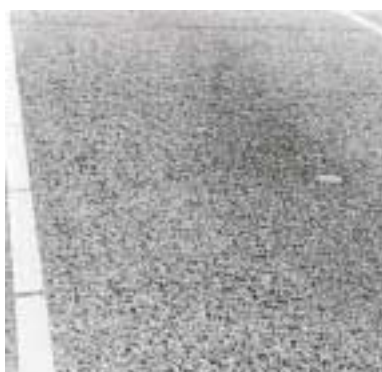
Schadebeeld: matige rafeling

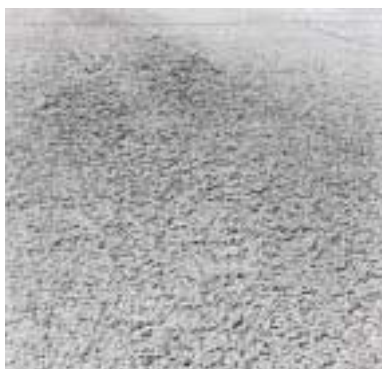
Schadebeeld: ernstige rafeling

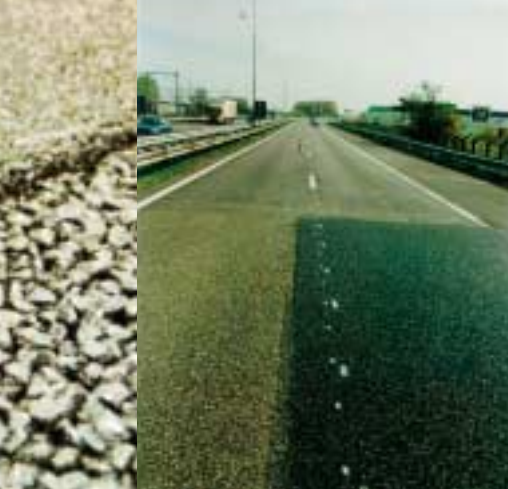
Proefvak RW 22 - reparatietechnieken

referentievak (code F) is op een vijftal reparatievakken met een lengte van 200 m een 60 cm brede strook naast het reparatievak op de volgende wijze behandeld:

- Voorafgaand aan de reparatiewerkzaamheden afgespoten met 0,5 kg/m<sup>2</sup> sealmiddel<sup>1)</sup> en na 2 uur afgestrooid → Vak met code A;
- Voorafgaand aan de reparatiewerkzaamheden afgespoten met 0,5 kg/m<sup>2</sup> bitumenemulsie en direct afgestrooid → Vak met code B;
- Na de reparatiewerkzaamheden afgespoten met 0,5 kg/m<sup>2</sup> sealmiddel \*) → Vak met code C;
- Na de reparatiewerkzaamheden afgespoten met 0,5 kg/m<sup>2</sup> sealmiddel \*) → Vak met code D;
- Aangepaste walstechniek tijdens de uitvoering van het reparatievak met een verdichtingsoverlap van max. 10 cm → Vak met code E.

Genoemde wegvakken zijn periodiek door de werkgroep op rafelingschade beoordeeld en tot augustus 2002 is het verwachte schadebeeld beperkt gebleven. Het wegvak behandeld met bitumenemulsie bleef langer zwart gekleurd dan de wegvakken behandeld met de sealmiddelen. Tot nu toe zijn de volgende resultaten waargenomen in de proefvakken:

- Vak A → zeer lichte tot lichte rafeling;
- Vak B → zeer lichte tot lichte rafeling;
- Vak C → afwisselend lichte en matige rafeling;
- Vak D → lichte en af en toe matige rafeling;
- Vak E → zeer lichte tot lichte rafeling;
- Vak F → lichte tot matige rafeling.

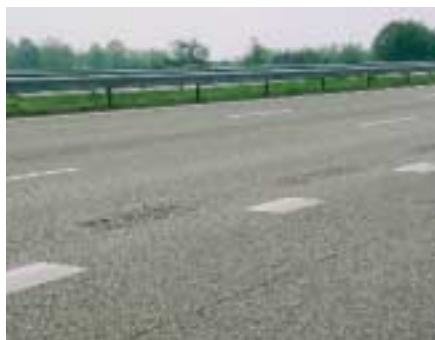
Proefvak RW 9 - verwijderen markeringen

Op Rijksweg 9 zijn in het kader van de werkzaamheden van de werkgroep proefvakken met het verwijderen van markeringen gemaakt. In juni 2001 is op de ZOAB-wegvakken, aangelegd in 1989, de 3-9 markering over een lengte van 300 meter verwijderd met gritstralen en over een lengte van 300 meter verwijderd met waterstralen. Per vak van 300 meter lengte is vervolgens 100 meter behandeld met een sealmiddel, 100 meter behandeld met een bitumenemulsie en 100 meter onbehandeld.

Deze werkzaamheden zijn onder toezicht van de werkgroep uitgevoerd en waren van een dusdanige kwaliteit, dat er voorlopig nog geen rafelingschade is waargenomen.
