Renovatie kruising in Vaassen

In de tweede week van juli bracht de Verhoeve Groep Oost B.V. de deklaag aan op de kruising van de Kanaalweg-Geerstraat. Dit was het sluitstuk van een aantal werkzaamheden om de verbinding van Vaassen op de autosnelweg te renoveren.

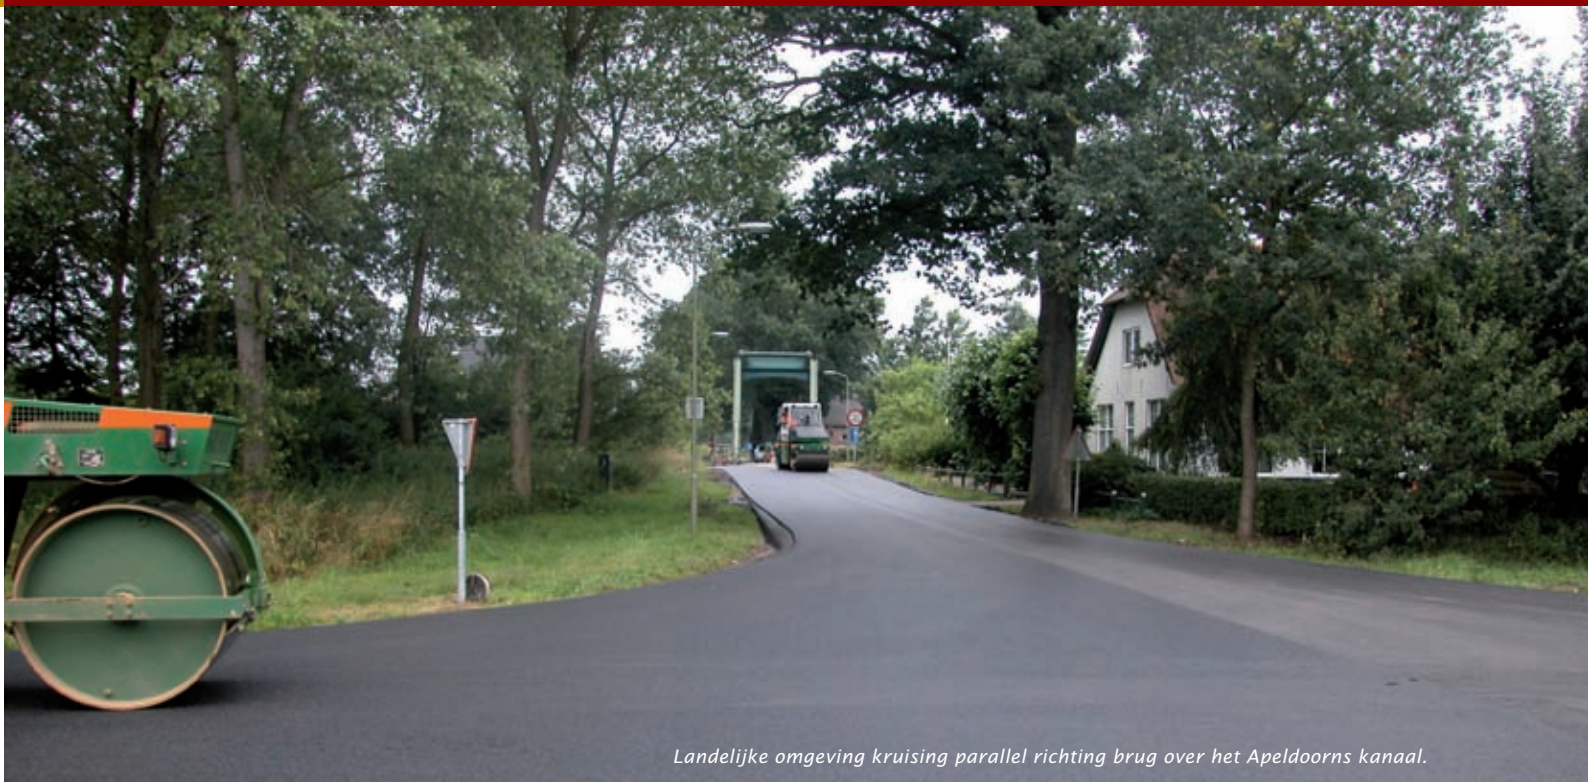
Landelijke omgeving kruising parallel richting brug over het Apeldoorns kanaal.

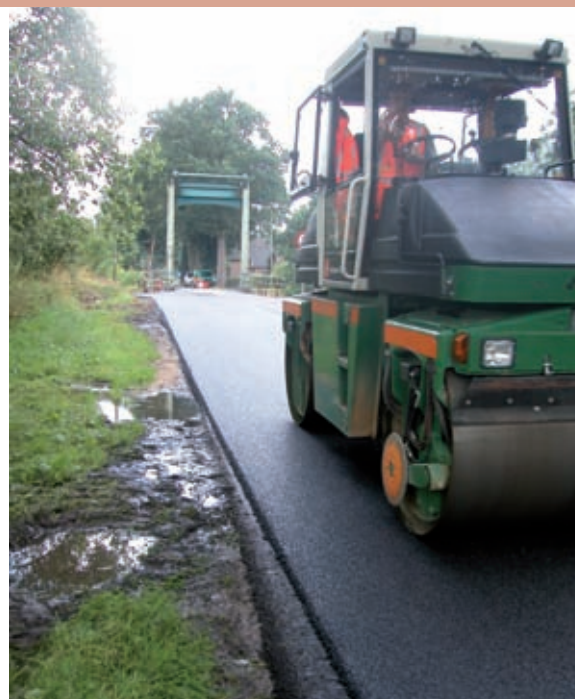
Tandemwals met snijwiel om de randen bij te werken.

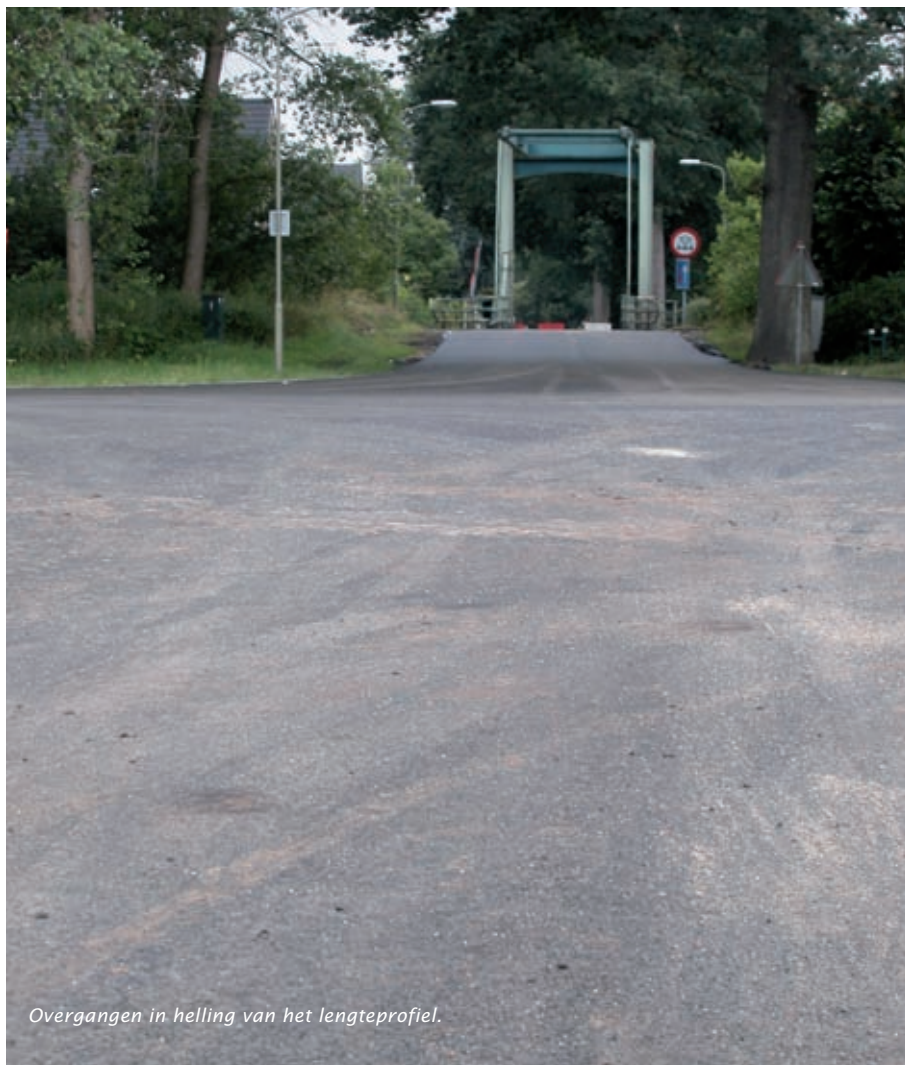
Overgangen in helling van het lengteprofiel.

Het kruispunt Geerstraat-Kanaalweg ligt naast één van de nieuw aangelegde rotondes. Het wordt vooral gebruikt door bestemmingsverkeer. Het kent enkele dwangpunten die voortvloeien uit het lengte- en dwarsprofiel van de kruisende wegen. Normaal is het midden van een kruising het hoogste punt zodat het water goed wordt afgevoerd. In deze situatie moest de as van de weg van de brug over het kanaal naar de Geerstraat ter plaatse van de kruising een verkanting krijgen van 0,5 %. Dus nagenoeg waterpas.

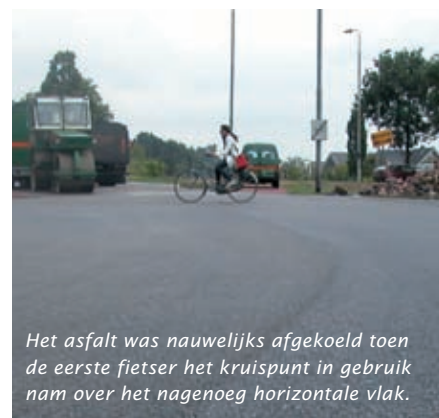
Het asfalt was nauwelijks afgekoeld toen de eerste fietser het kruispunt in gebruik nam over het nagenoeg horizontale vlak.

Bijgevoegde foto's geven een beeld van de uitvoering van het kruispunt op 8 juli 2008. De deklaag van SMA-NL 11 B (het vroegere SMA 0/11 type 2) van 30 mm is aangebracht op de dag daarvoor verwerkte profileerlaag van 40 tot 50 mm AC 16 base 01 (StAB 0/16). De 110 ton profileerlaag en 75 ton deklaag is in anderhalve dag aangebracht. De asfaltinstallatie Doetinchem heeft het asfalt geproduceerd.
