Vijf jaar Scorepave, de ervaringen

R.A.J. Koolen, Provincie Noord-Brabant · R.F.C. van der Leeuw, Provincie Noord-Brabant
H.A. Schottert, Dura Vermeer Infrastructuur B.V. · J.M. Hartjes, Dura Vermeer Infrastructuur B.V. Oost

Wat is uitgevoerd op de N324

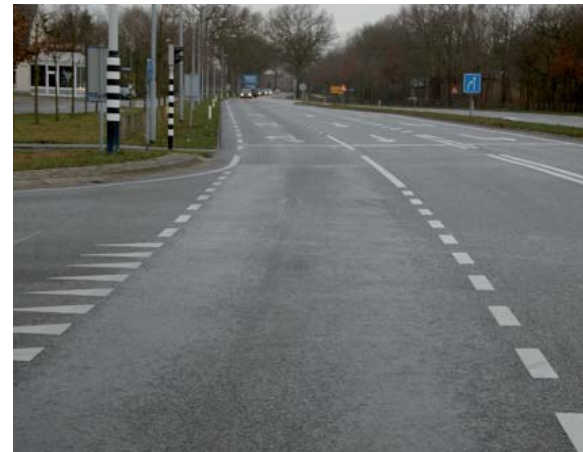
De situatie ter plaatse

bereden kruispunten op het provinciale wegennet in Noord-Brabant. Het plegen van onderhoud aan de verharding is lastig en leidt tot veel overlast. Juist daarom is het van groot belang dat een onderhoudsarme verharding wordt aangebracht. De keuze voor een stabiele deklaag ligt daarom voor de hand. Het oorspronkelijke bestek voorzorg in het verwijderen van de bestaande topklaag en het vervangen van deze laag door een combinatiedeklaag met een laagdikte van 80 mm. Deze maatregel is alleen voorgeschreven ter plaatse van de opstelvakken. Op het kruisingvlak zelf is na frezen een constructie voorgeschreven van een tussenlaag van steenslagasfaltbeton (STAB) en steenmastiakasfalt (SMA) met een totale laagdikte van 80 mm.

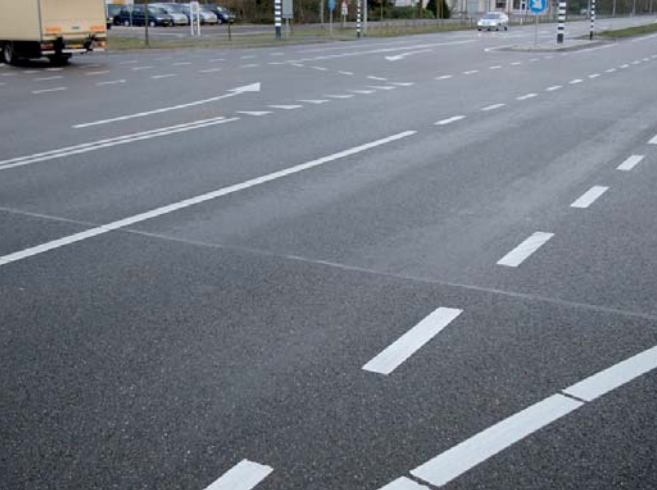
Overgang SMA gemodificeerd - niet gemodificeerd

van een tussenlaag van Scorepave (dikte 65 mm) met daarop een deklaag van steenmestiekasfalt (SMA). De totale laagdikte van de aangebrachte asfaltconstructie is groter dan de bestekoplossing. Daarmee wordt een dikker pakket hoogstabiel asfalt verkregen. De extra laagdikte is extra gefreesd om op dezelfde hoogte uit te komen. Ter plaatse van de opstelvakken is de SMA voorzien van een met polymeren gemodificeerde bitumen. Op het kruisingsvlak is een niet gemodificeerde bitumen toegepast.

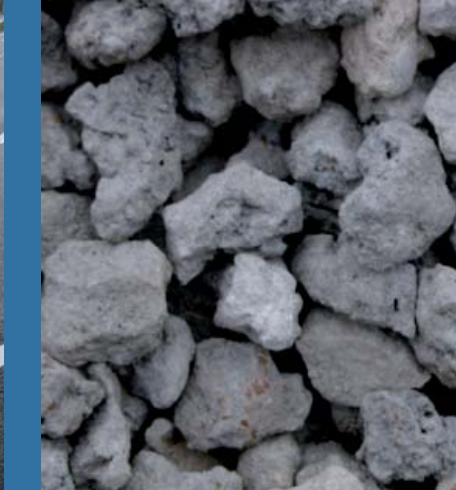
EOS-slakken in de Scorepave tussenlaag

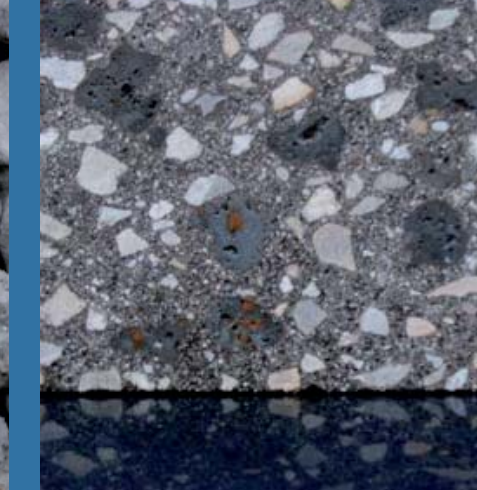
De Scorepave tussenlaag

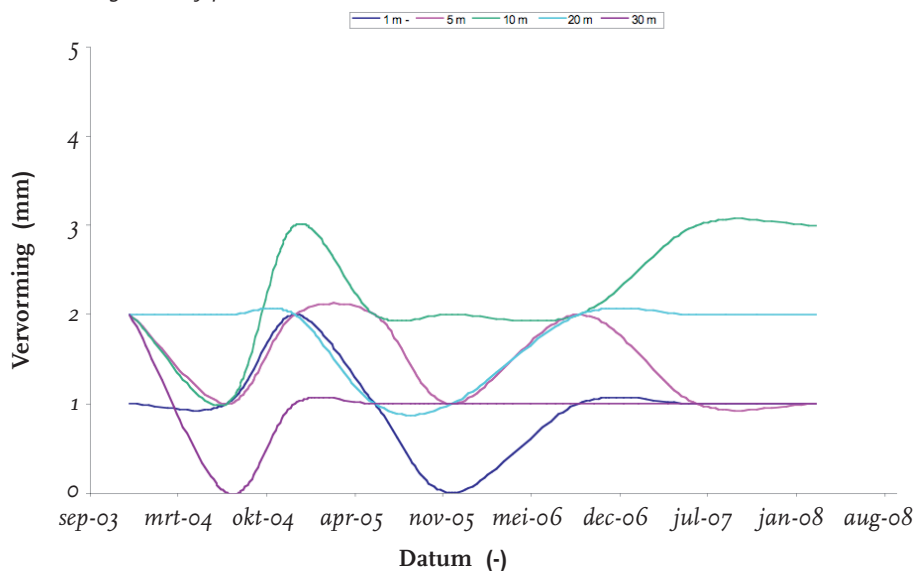
Vervorming linkerrijspoor

Van de resultaten van de inspecties is een rapportage gemaakt die aan de opdrachtgever is overhandigd. Op basis van de resultaten kan worden geconcludeerd dat de vervorming in de Scorepave tussenlaag nergens groter is dan 5 mm. In de grafiek is het verloop van de vervorming weergegeven voor de zwaarst belaste rijstrook richting Grave in het linkerrijspoor.

De grafiek laat duidelijk zien dat de spoorvorming zeer beperkt is en daardoor lastig meetbaar waardoor een grillig verloop ontstaat in de grafiek. De grootste vervorming is opgetreden op circa 10 meter van het nulpunt, de stopstreep. Ook in het rechterrijspoor is hier (tussen de 5 en 10 meter van de stopstreep) de meeste vervorming gemeten, alhoewel hier structureel minder vervorming aanwezig is. Ribbelforming rondom de stopstreep is zelfs verwaarloosbaar.

Bij de nulmeting in 2003 zijn lichte vervormingen gemeten. Deze zijn lastig te verklaren aangezien het wegvak op dat moment minimaal is belast. Wellicht dat sprake is van enige naverdichting.
